# Digitale Kfz-Forensik 4.0

## Forensikbericht Auswertung Unfall Uber-Volvo vom 18.03.2018 (Extrakt aus Forschungsarbeit Car-Forensics)

# Forensikbericht Auswertung Unfall Uber-Volvo vom 18.03.2018 in Tempe, Arizona (USA)

### 3 Forensik-Bericht des Unfalls vom 18.03.2018

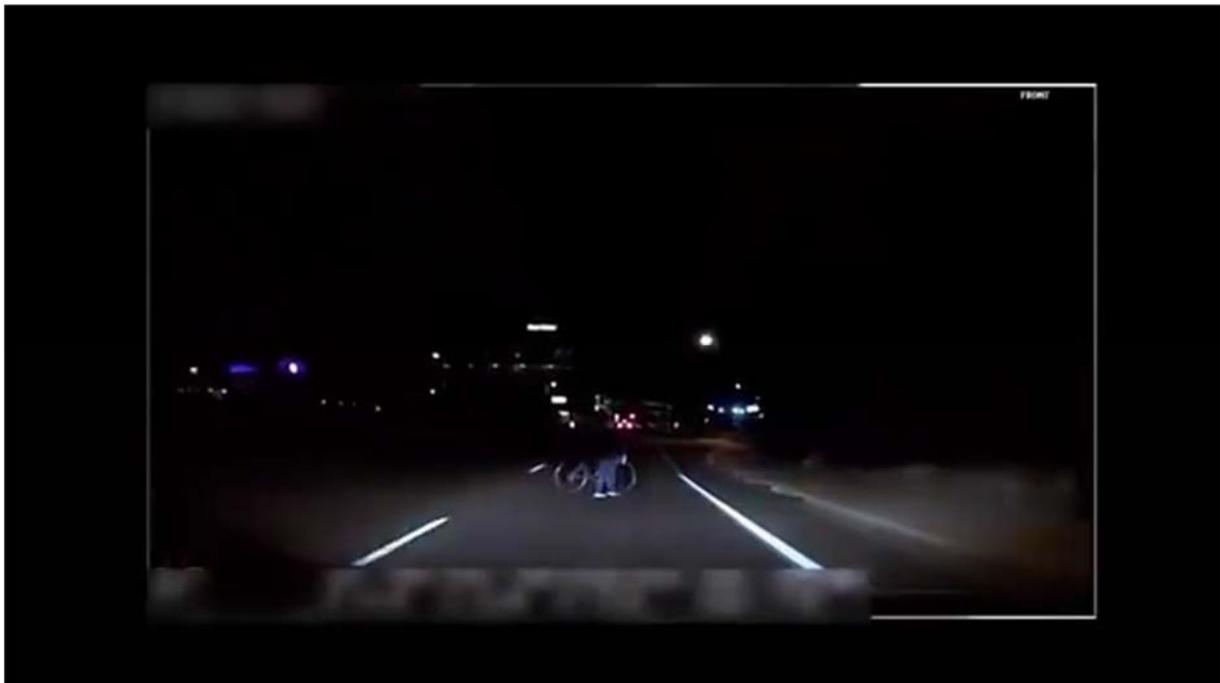
Abbildung 2: Ausschnitt Dashcam-Video (Quelle YouTube - Auflösung 636 x 360 px)

Besonders auffällig ist nach einer ersten Sichtung des im Internet frei verfügbaren Videomaterials zu dem Crash, dass gerade das Bild der Frontkamera sehr dunkel ist und die Fußgängerin tatsächlich erst unmittelbar vor dem Zusammenprall aus dem Schatten herauszutreten scheint. Das nährt zunächst die These, dass der Unfall auch für einen menschlichen Fahrer unvermeidbar gewesen wäre:

Versuche, das Video durch Nachbearbeitungsfilter aufzuhellen, scheitern aufgrund des qualitativ schlechten Ausgangsmaterials. In allen im Internet zugänglichen Quellen sind die Zusatzinformationen am Bildrand zudem verpixelt.

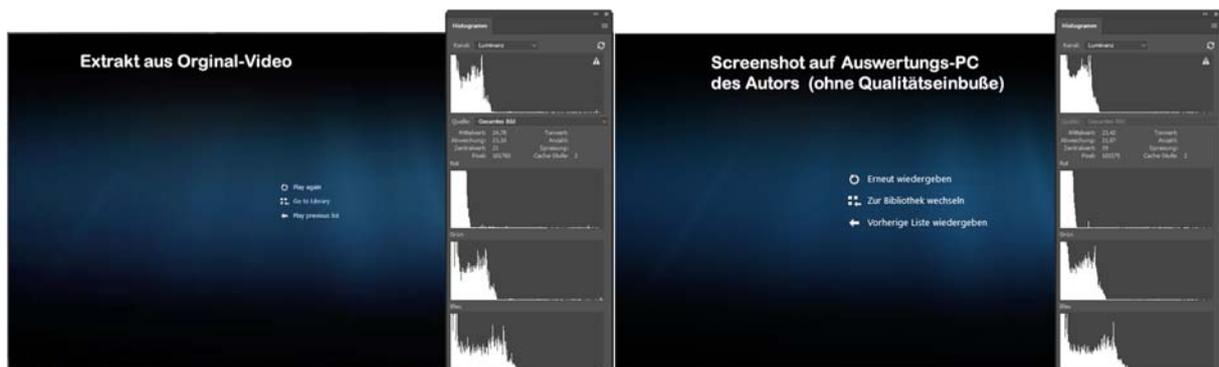
Abbildung 5: Vergleich reduzierte Qualität Polizei-Video zu möglicher Auflösung/Helligkeit

Anhand der Histogramme erkennt man die etwas höhere Dynamik des Screenshots (rechts) mit weniger Rauschen gegenüber dem von der Polizei zur Verfügung gestellten Video (links)<sup>12</sup>.

Sollte das Video dennoch tatsächlich die realen Lichtverhältnisse 1:1 abbilden, so würde dies wiederum bedeuten, dass die Sichtweite nur bis zur Grenze des Fahrlichts (hier offenbar Abblendlicht) gereicht hat. Da man nur so schnell fahren darf, dass man das Fahrzeug jederzeit innerhalb der Sichtweite anhalten kann, würde dies bedeuten, dass man bei diesen Lichtverhältnissen hätte deutlich langsamer fahren müssen. Die Sichtweite lässt sich anhand der Mittelstreifen im Video und dem Vergleich mit Google Earth auf rund 25 m vermessen. Das wiederum führt bei konventionellen Annahmen (1 s Reaktionszeit, 6 m/s<sup>2</sup> Verzögerung auf trockenem Asphalt) zu einer maximal zulässigen Geschwindigkeit von höchstens 45 km/h (entspricht knapp 28 mph<sup>13</sup>).

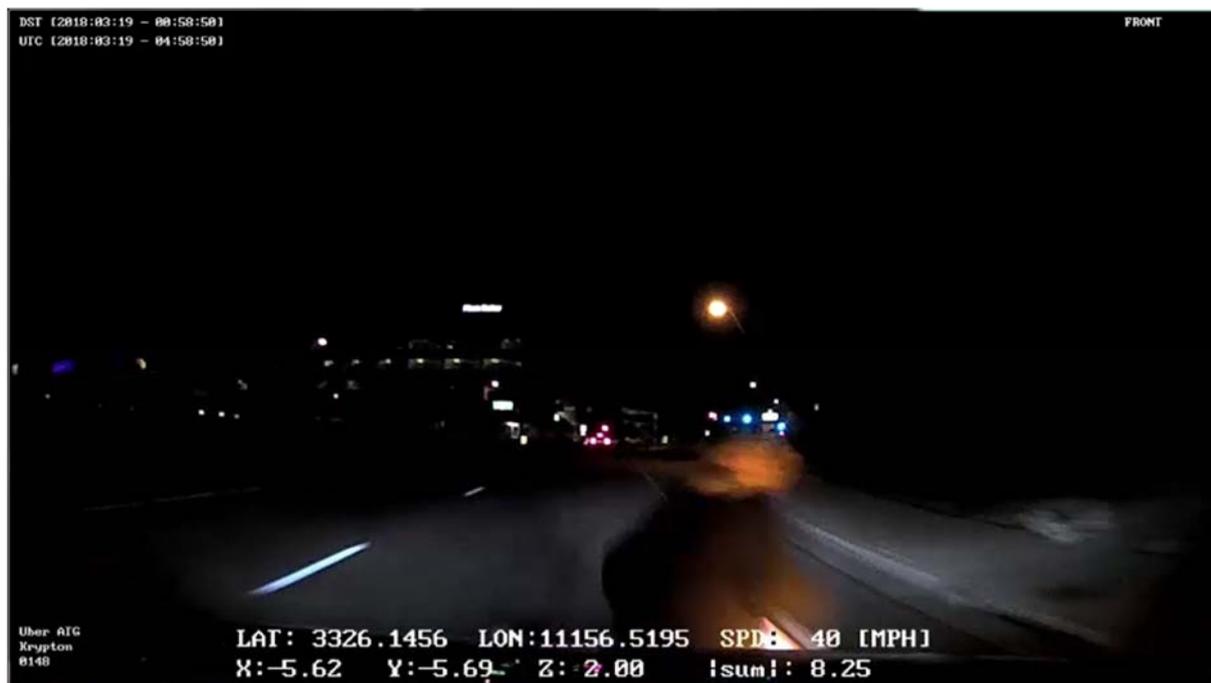
Abbildung 7: Bild aus dem Polizeivideo unmittelbar beim Aufprall

Die Werte X, Y und Z geben mutmaßlich die Beschleunigung in der Längs- und Querachse bzw. senkrecht nach unten (Erdbeschleunigung) an und mit dem Wert „sum“ wird daraus eine Vektorsumme (mathematisch Betrag) für die resultierende Beschleunigung ermittelt. Mit 8,25 m/s<sup>2</sup> ist dieser Wert gegenüber den Normalwerten bei einer Fahrt deutlich erhöht und zeigt auf den Aufprall hin.

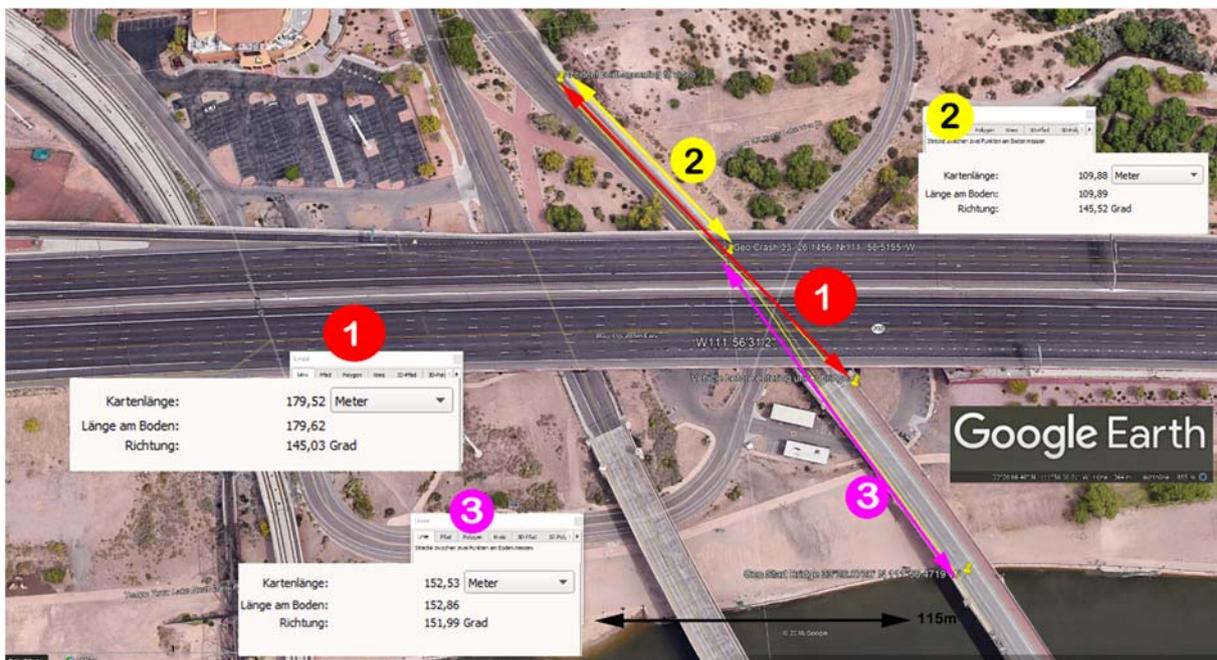
Abbildung 8: Abweichung angeblliche Geo-Position zu tatsächlicher Position

Interpretiert man die Werte als Grad, Minuten, Sekunden und hierbei die Sekunden als Dezimalwert, so führt das zu  $33^{\circ} 26' 14.56''$  N  $111^{\circ} 56' 51.95''$  W. Diese Werte liegen rund 500 m abseits des tatsächlichen Unfallorts. Das ist deutlich mehr als der übliche Fehler des GPS-Signals von unter 15 m.

Deutet man die Werte jedoch als Grad und Minuten und hierbei die Minuten als Dezimalwert mit Nachkommastellen, so führt das zu  $33^{\circ} 26.1456'$  N  $111^{\circ} 56.5195'$  W. Dieser Wert ist plausibel, da er auf dem Fahrweg des Fahrzeugs liegt. Jedoch beträgt der Abstand zum tatsächlichen Unfallpunkt zu diesem Zeitpunkt rd. 108 m (Strecke 2 in Abbildung 8).

Ein weiterer Prüfpunkt wurde zu Beginn des Videos unmittelbar vor dem Unterfahren der Brücke untersucht. Laut Video befindet sich das Fahrzeug zu diesem Zeitpunkt bei  $33^{\circ}26.0720'$  N  $111^{\circ}56.4719'$  W und tatsächlich rund 76 m vom tatsächlichen Standpunkt entfernt.

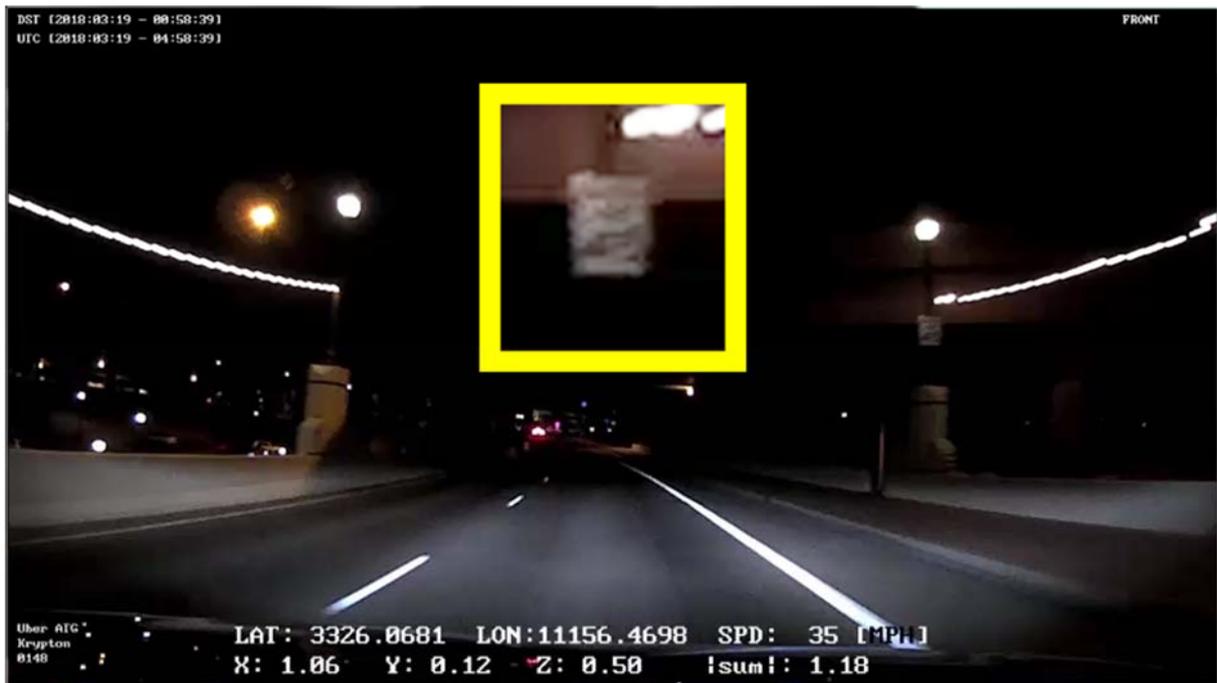
Abbildung 14: Aufnahme des 45 mph Schildes aus dem Unfallauto

Zum einen liefert Google Earth in der Streetview-Ansicht ein vollkommen klares Bild der Beschilderung vor der Brücke (also ca. 200 m vor dem Unfallpunkt). Das Bild stammt von Juli 2017 (also deutlich vor dem Unfallzeitpunkt). Aber auch auf dem Unfallvideo ist das 45 mph-Schild gut erkennbar:

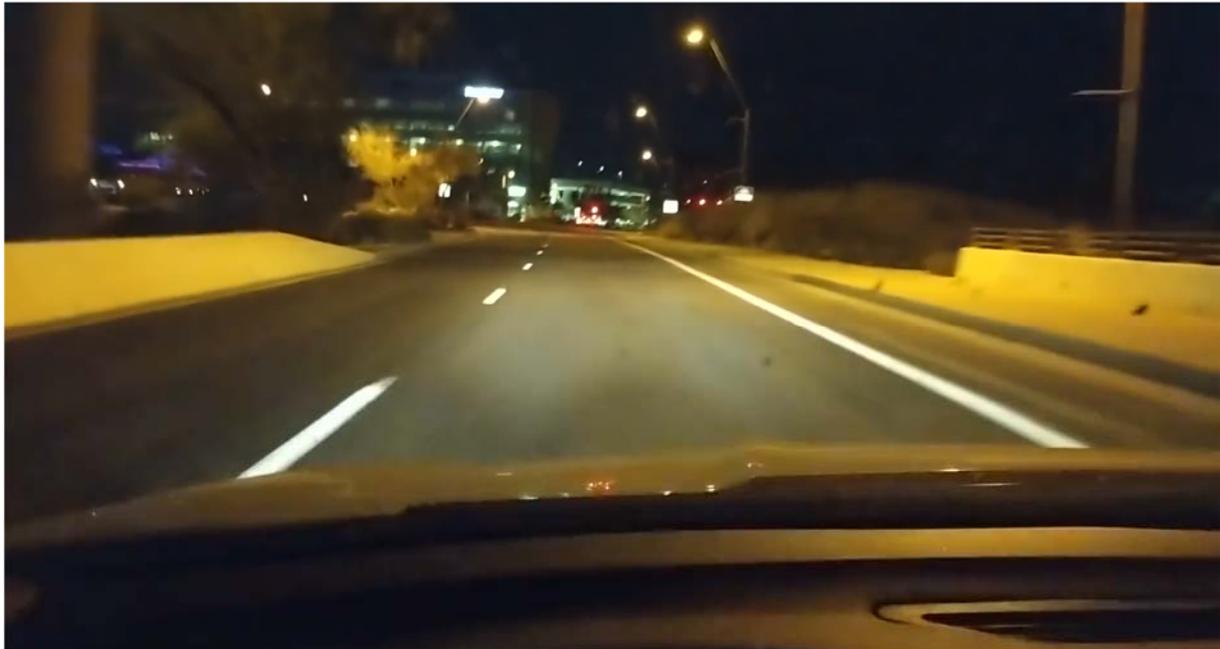
Abbildung 17: Tatsächliche Lichtsituation am Unfallort bei Nacht ca. 120 m vor dem Unfallort

Das Video von Brian Kaufmann liefert aber noch eine wesentlich wichtigere Erkenntnis. Die optische Situation in der Nacht ist bei weitem nicht so dunkel, wie es das von der Polizei verbreitete Video scheinen lässt:

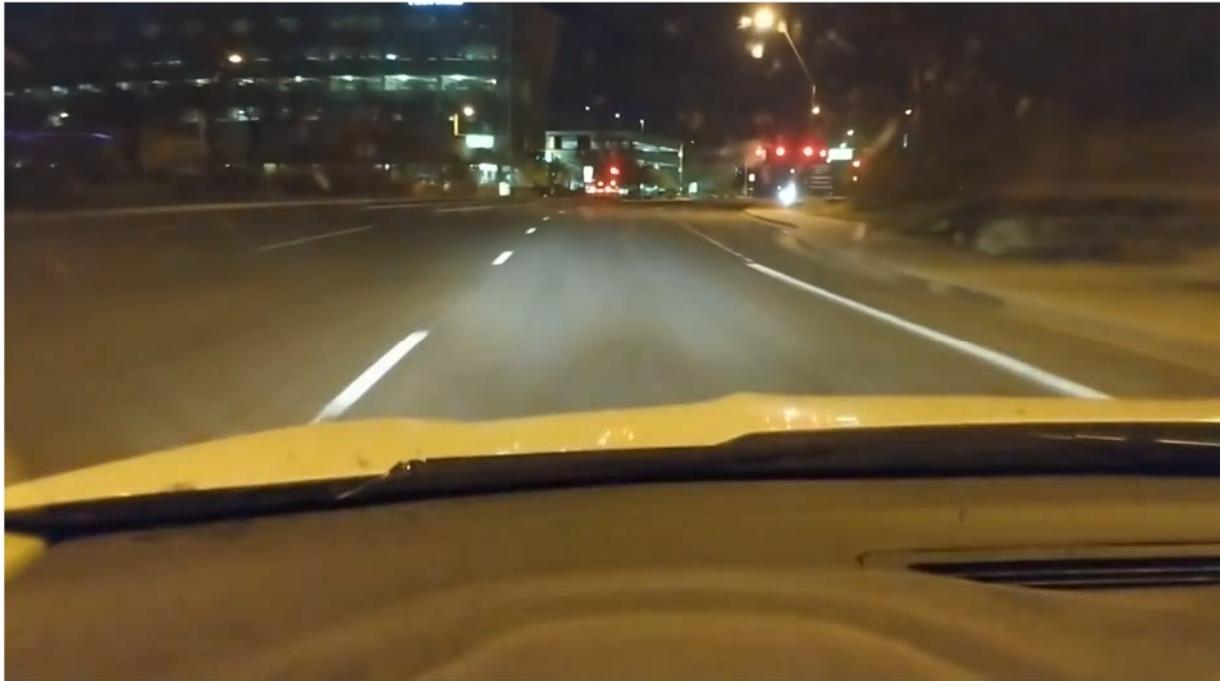
Abbildung 19: Tatsächliche Lichtsituation am Unfallort

Man erkennt deutlich, dass die gesamte Straße sehr gut ausgeleuchtet ist und ein Hindernis, wie z.B. eine querende Person, die ein Fahrrad schiebt, sehr leicht erkennbar wäre. Google Earth liefert in der Streetview-Ansicht auch hier wertvolle Hinweise zur Situation am Unfallort (hier selbstverständlich bei Tag):

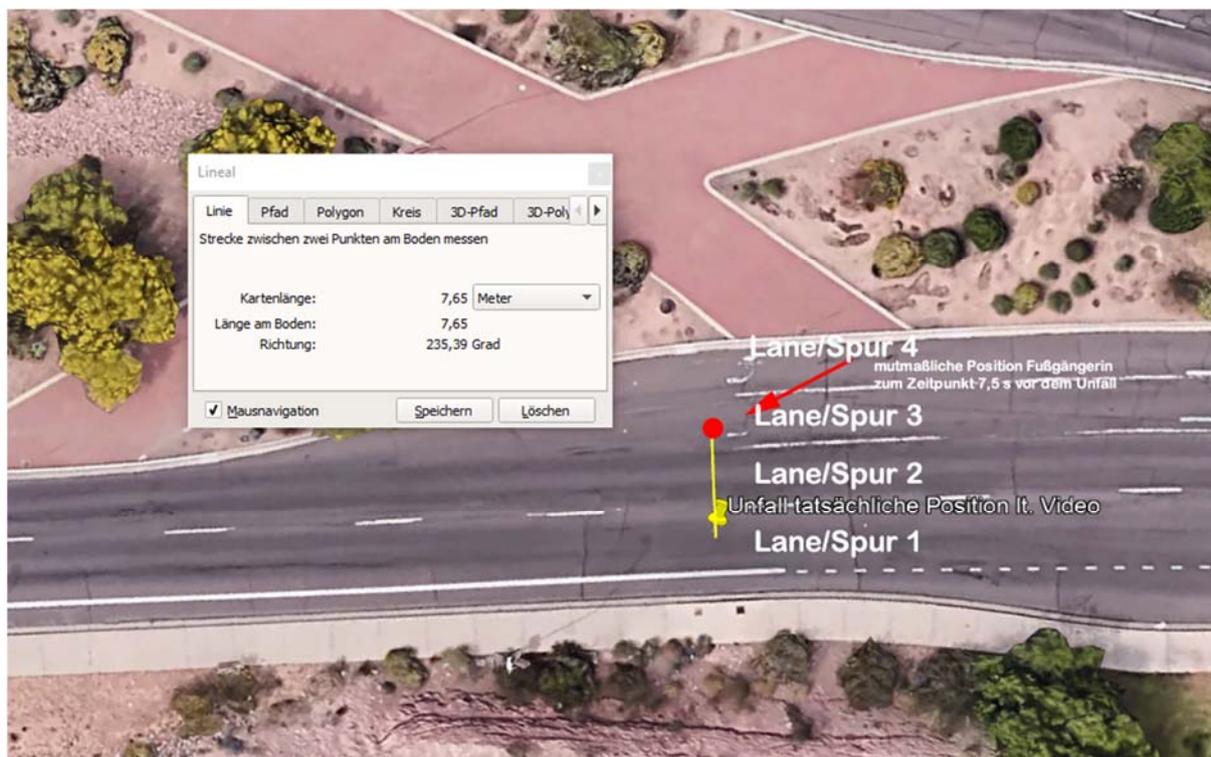
Abbildung 21: Berechnete Bewegung der Fußgängerin über die Fahrspuren hinweg

Im von der Polizei zur Verfügung gestellten Video sieht es so aus, als ob die Frau mit dem Fahrrad erst ca. 1,5 s vor dem Aufprall sichtbar gewesen wäre (Zeitpunkt im Analysevideo des Autors von Timecode 00:00:12:19 bis 00:00:14:05). Auf dem Video erkennt man, dass sie in dieser Zeit drei Schritte von links nach rechts auf der rechten Fahrspur (Spur 1) macht. Das entspricht in etwa einer Strecke von 2,1 m (0,7 m pro Schritt). Damit bewegt sich das Unfallopfer mit  $v = 2,1 \text{ m} / 1,5 \text{ s} = 1,4 \text{ m/s}$ . Extrapoliert man diese Geschwindigkeit auf den Zeitraum vor dem Sichtbarwerden in die Richtung nach links (von wo sie mutmaßlich hergekommen ist), so hat sie sich 3 s früher etwa 2,8 m (Spur 2) und 6 s früher etwa 5,6 m (Spur 3) weiter links befunden.

Die Frau war also mindestens 7,5 s vor dem Aufprall bereits auf der Fahrbahn unterwegs. Das Fahrzeug war zum Zeitpunkt des Unfalls im ungünstigsten Fall 45 mph = 72,42 km/h = 20,12 m/s schnell. Damit hat es sich 7,5 s vor dem Aufprall rund 150 m vom Unfallort entfernt befunden. Dieser Punkt liegt unter der Brücke:

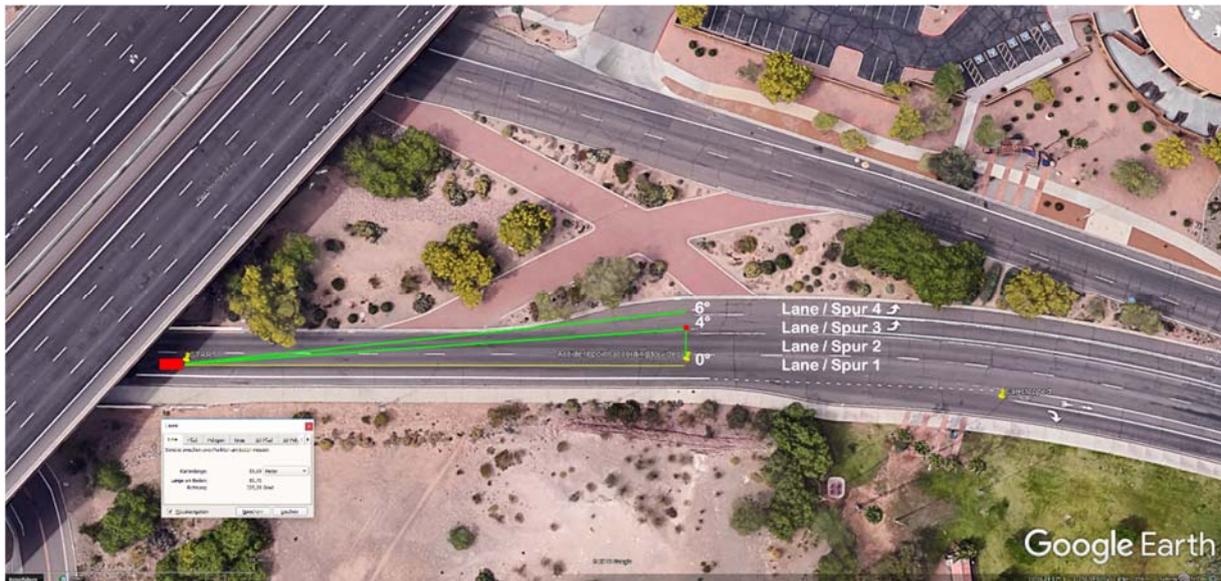
Abbildung 23: Ermittlung des Sichtwinkels

Nun kann man noch den notwendigen Sichtwinkel ermitteln, ab dem das Unfallopfer in den Sichtbereich des Fahrzeugs getreten ist, das auf der rechten Spur 1 unterwegs war. Man stellt fest, dass die Fußgängerin spätestens mehr als 80 m vor dem Aufprallort in einem Sichtwinkel von  $< 4^\circ$  (von der Normalen in der Mitte aus gesehen) erkennbar und nicht durch feststehende Hindernisse verdeckt war. Bei einem Sichtwinkel von  $6^\circ$  wäre sie auch dann noch sichtbar gewesen, wenn sie sich zu diesem Zeitpunkt noch auf Spur 4 befunden hätte. Um dann aber den Aufprallpunkt auf Spur 1 zu erreichen, hätten sie über die Straße rennen müssen, was das Video klar wiederlegt. Die Sichtwinkel von  $4^\circ$  bzw.  $6^\circ$  deutlich unter der tatsächlichen Objektivöffnung der Dashcam.

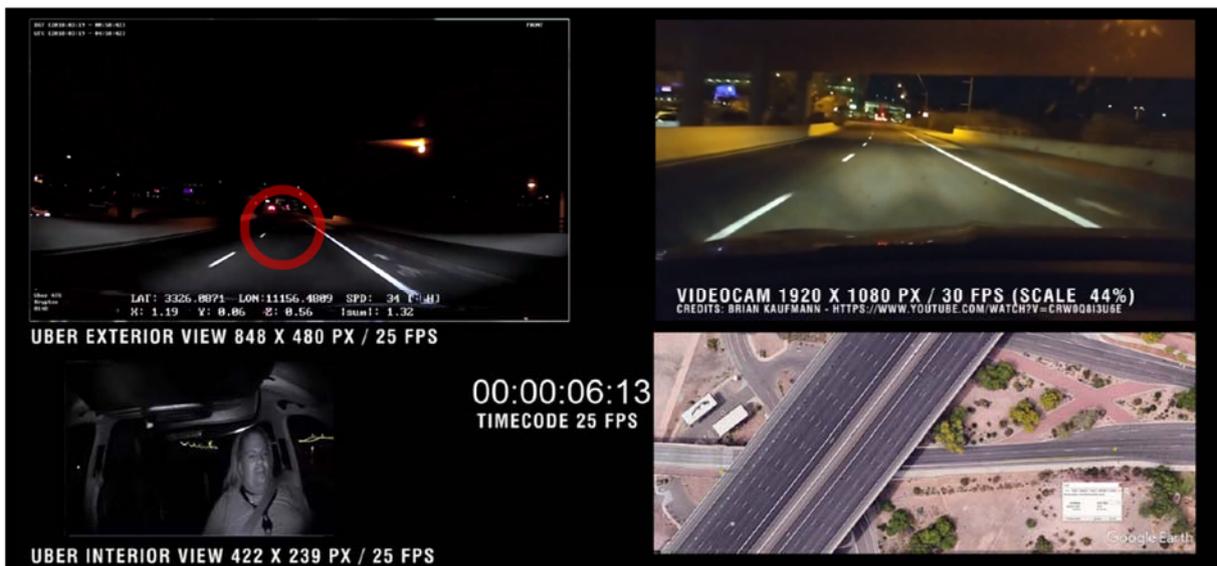
Abbildung 24: Zusammengesetzte und synchronisierte Videodarstellung

Aus der zusammengesetzten Animation der Videos erkennt man, dass die Fahrerin des Uber-Fahrzeugs vor dem Unfall genau an dieser Stelle (Timecode 00:00:06:13) letztmalig auf die Fahrbahn geschaut und dann bis kurz vor dem Aufprall nicht mehr hochgeschaut hat.

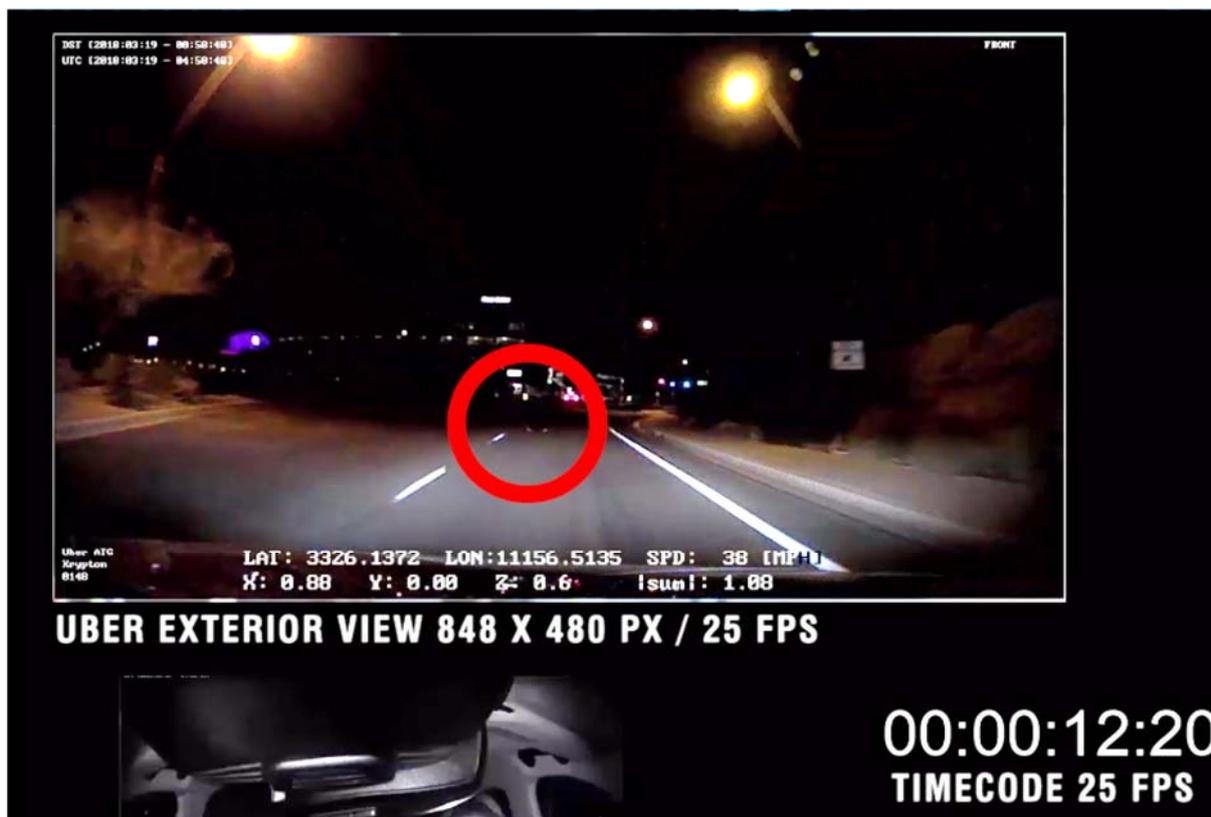
Abbildung 28: Spätester Zeitpunkt Sichtbarwerden im Polizeivideo

Allerspätestens bei Timecode 00:00:12:20 und damit 1,4 Sekunden vor dem Aufprall ist das Unfallopfer auch in dem dunklen Video des Uber-Fahrzeugs sichtbar und definitiv im Erfassungsbereich der Sensoren selbst eines heutzutage in modernen Fahrzeugen üblichen Frontkollisionswarners auf Radar- und/oder Kamerabasis.

1,4 Sekunden vor dem Aufprall hatte das Fahrzeug noch einen Abstand von mindestens 28 m zum Unfallopfer. Dies hätte für ein Ausweichmanöver entgegen der Laufrichtung der Frau und bei einem gleichzeitigen Bremsvorgang zu einem reinen Bremsweg von rund 33,7 m geführt. Die Restgeschwindigkeit bei einem Aufprall nach 28 m hätte hierbei nur noch knapp 30 km/h anstatt 72 km/h betragen, was zu weniger als einem Viertel der kinetischen Energie beim Aufprall geführt hätte. Möglicherweise hätte das allein verhindert, dass die Fußgängerin tödlich verletzt worden wäre.

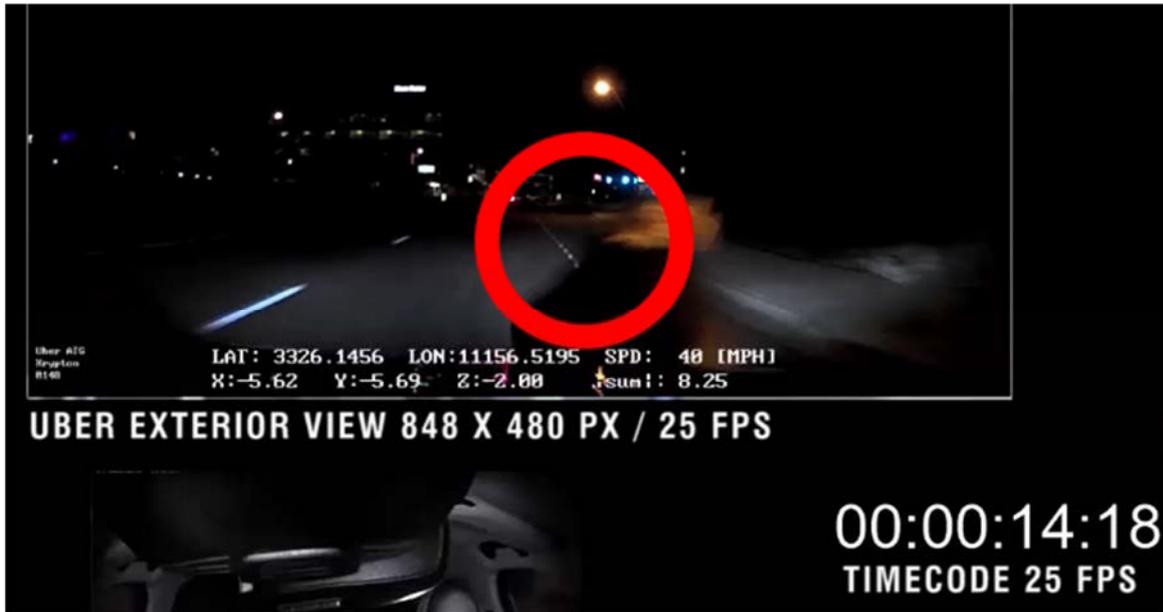
Abbildung 31: Negative Beschleunigungswerte beim Aufprall

Genau beim Aufprall steigt X auf ein Maximum von -5.62 (Y auf -5,9 und Z auf -2.0). D.h. das Fahrzeug wird deutlich verzögert (negative Beschleunigung) und bekommt einen Drehimpuls nach recht (-Y) und nach unten (-Z):

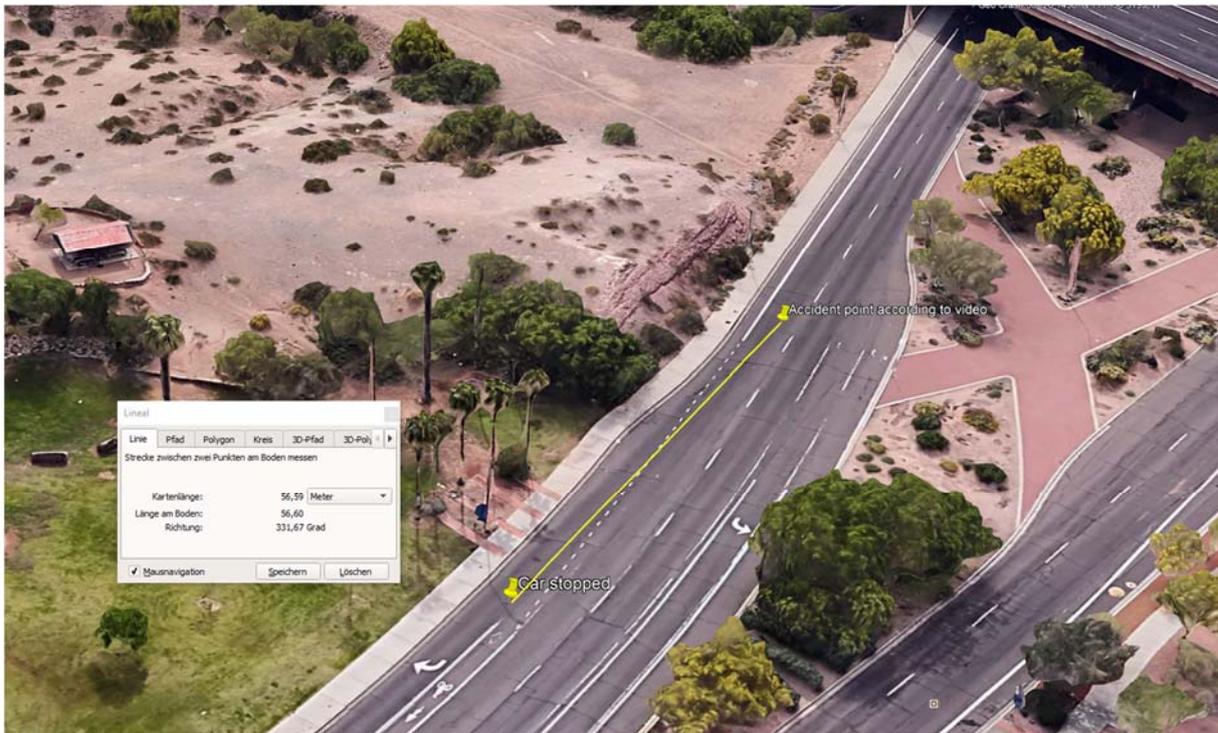
Abbildung 34: Ausmessen der Distanz zwischen Aufprall- und Auffindestelle

Dieser Punkt liegt (abgeschätzt mit Google Earth) mehr als 50 m hinter dem Unfallpunkt. Diese Distanz entspricht in etwa dem Anhalteweg aus 72 km/h = 45 mph (Reaktions- und Bremsweg).
