# Digitale Kfz-Forensik 4.0

## Forensikbericht Auswertung Unfall Uber-Volvo vom 18.03.2018 (Extrakt aus Forschungsarbeit Car-Forensics)

# Forensikbericht Auswertung Unfall Uber-Volvo vom 18.03.2018 in Tempe, Arizona (USA)

### 3 Forensik-Bericht des Unfalls vom 18.03.2018

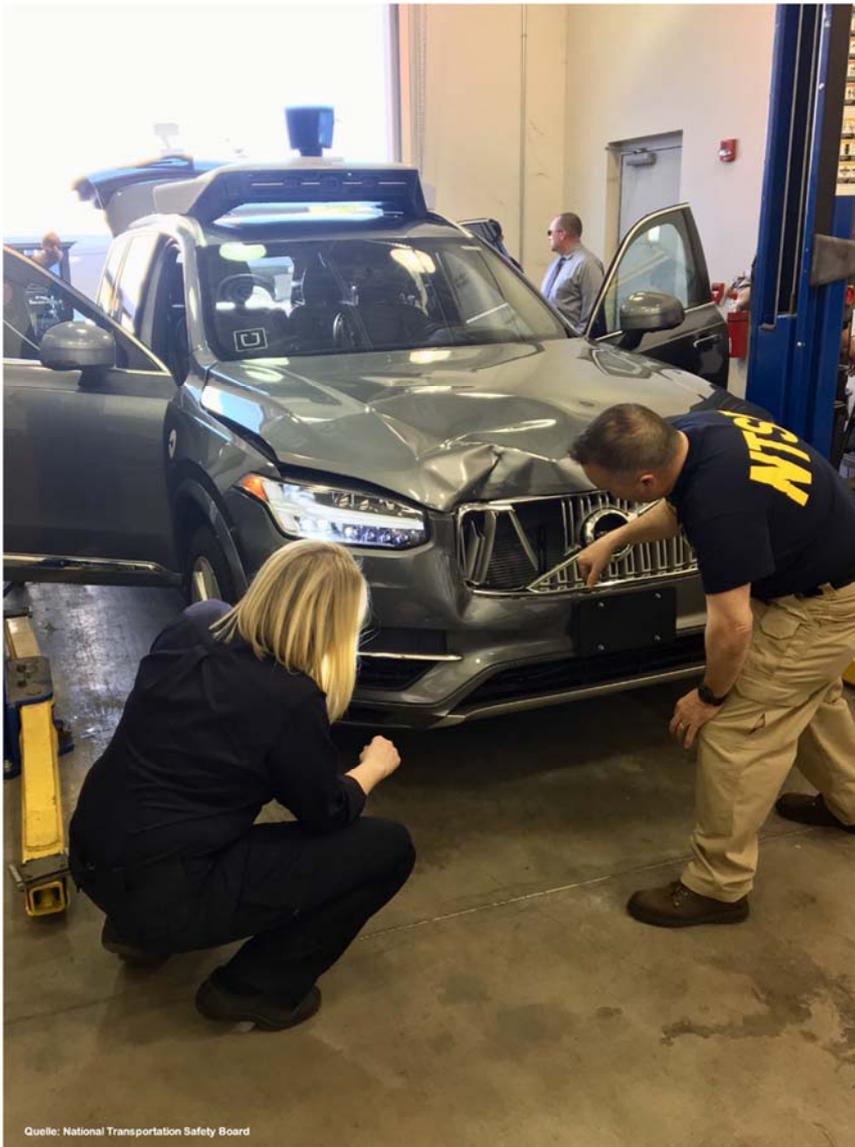
Abbildung 1: Unfallfahrzeug bei der Untersuchung durch Polizei und Spezialisten

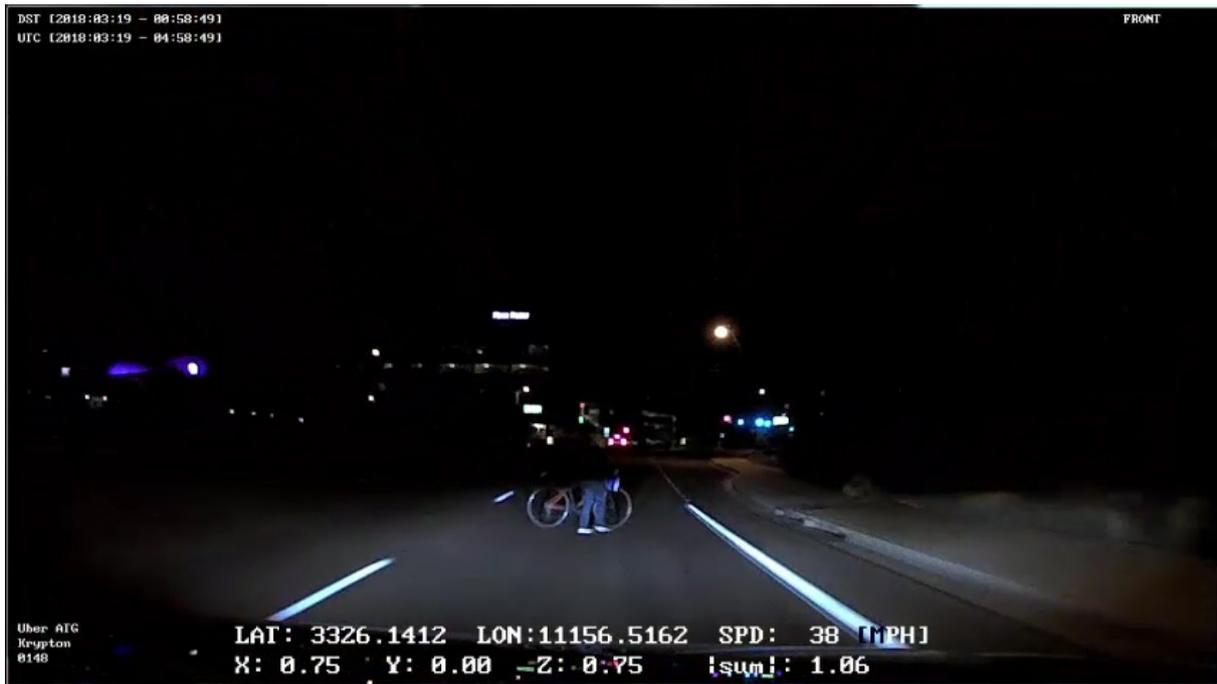
Abbildung 3: Ausschnitt Dashcam-Video (Quelle Polizei Tempe - Auflösung 848 x 480 px)

Im Gegensatz zu dem verkürzten Video auf YouTube beginnt das Video früher (unmittelbar vor dem Unterfahren der Brücke) und es werden daher wichtige Details für die weitere Analyse sichtbar.

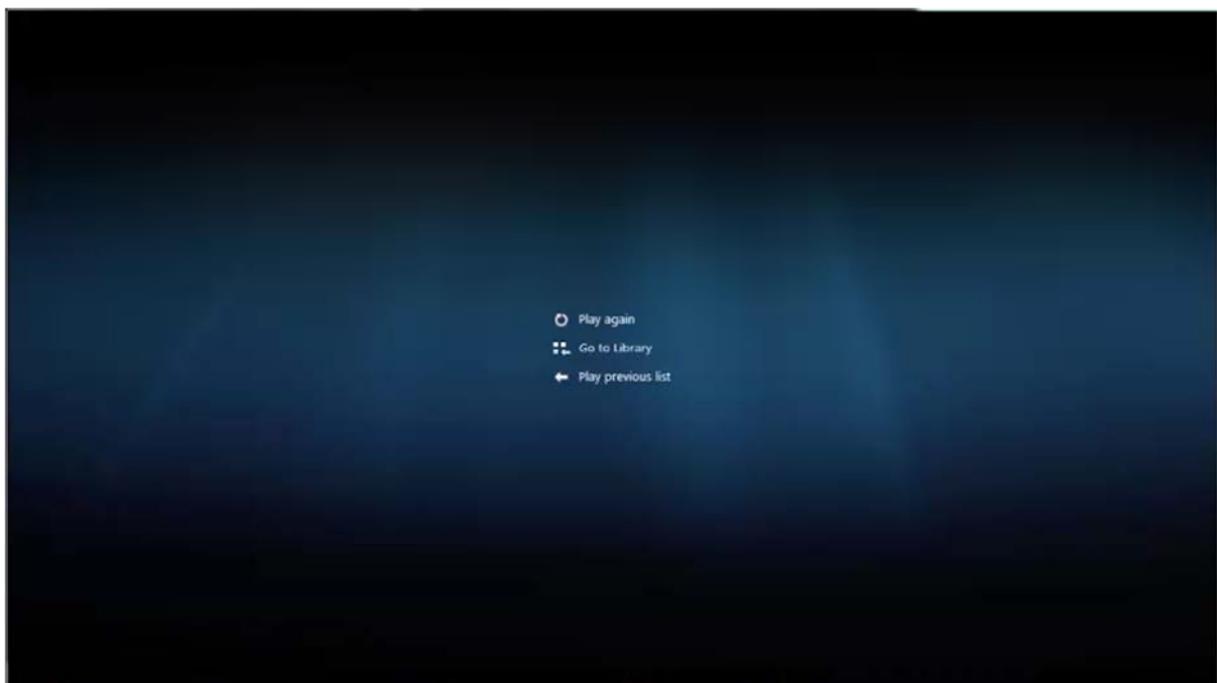
Abbildung 4: Mediaplayer Screen am Ende der Video, die die Polizei verbreitet hat

Vergleicht man dessen Qualität (und Helligkeit) mit der eines Screenshots auf dem Auswertungs-PC des Autors nach Abspielen des Original-Videos, so erkennt man, dass letzteres qualitativ klarer und etwas heller ist. Das führt zu dem Schluss, dass die Polizei nicht das Original-Video aus dem Fahrzeug ausgewertet bzw. verbreitet hat, sondern dieses von einem PC vermutlich mittels Screen-Recorder aufgenommen und geschnitten wurde. Dabei und dem dann nachfolgend erfolgten Export des geschnittenen Videomaterials ist es offenbar zu einem Qualitätsverlust gekommen. Denkbar ist sogar, dass das Original-Video mit einer Video-Kamera oder einem Smartphone abgefilmt wurde. Das wäre dann in Bezug auf die Auswertung ein äußerst fahrlässiges und unprofessionelles Verfahren.

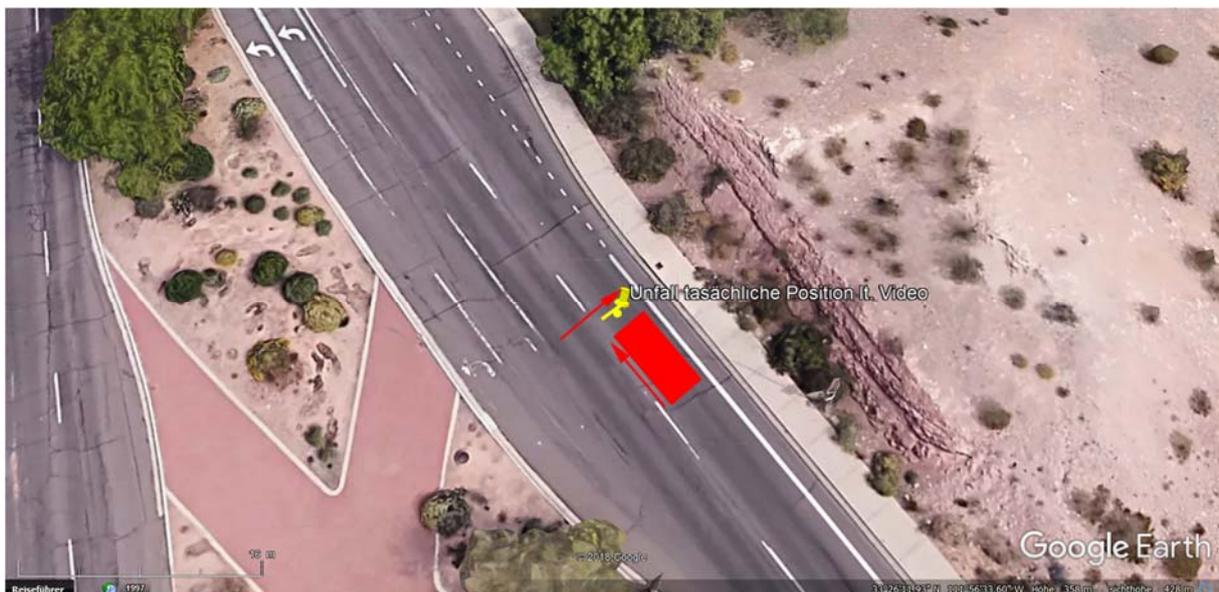
In diesem Bereich gilt bis zur Brücke ein Tempolimit von 35 mph, was den rechnerisch ermittelten Wert  $v_{Geo}$  von 34 mph plausibel erscheinen lässt. Die Abweichung bzw. der Versatz um rd. 76 m bzw. 108 m auf dem Fahrstrahl ist durch eine verzögerte Berechnung der Geschwindigkeit auf Basis von um wenige Sekunden veralteten GPS-Daten zurückzuführen. Die Geschwindigkeit per GPS gemessen berechnet sich immer aus zwei zurückliegenden Geo-Positionen und der dafür benötigten Zeit. Bei langsamer Aktualisierung der Werte entspricht die so ermittelte Geschwindigkeit damit immer der vor x Sekunden. Anhand des Videos kann man die Koordinaten des Aufpralls sehr exakt durch Vergleich der Fahrbahnmarkierung mit den Bildern aus Google Earth ermitteln:

Abbildung 9: Kartierung des Unfalls mittels Google Earth

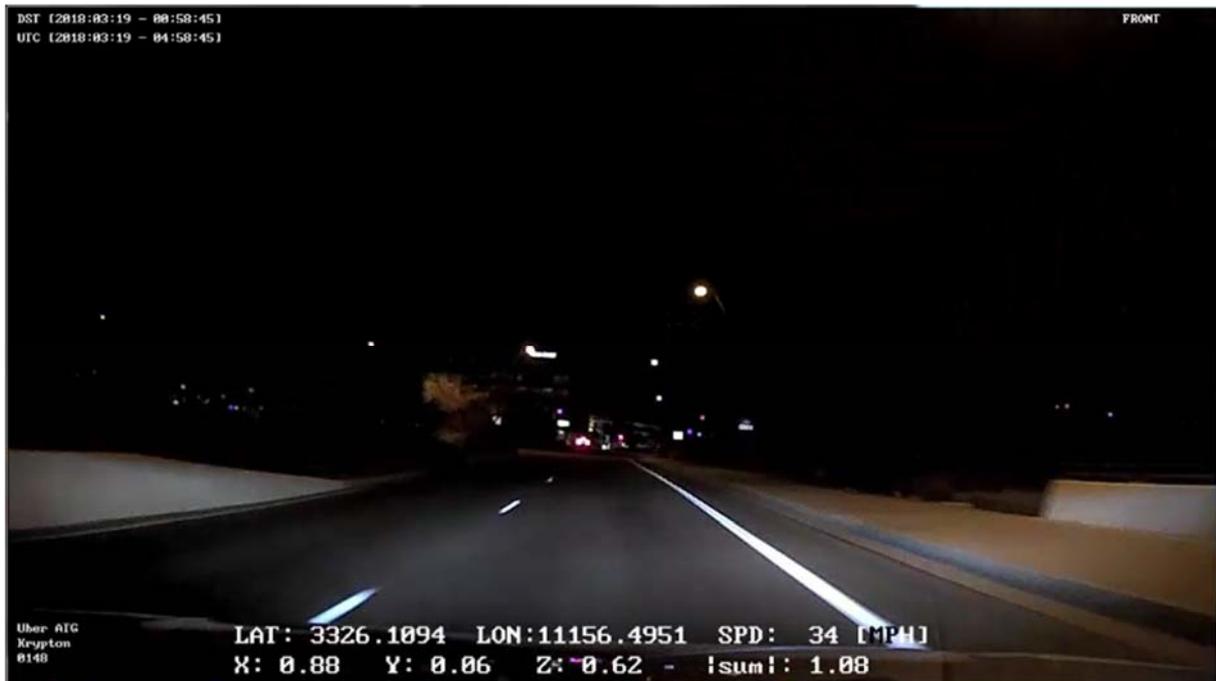
Durch die Erkenntnisse auf der vorherigen Seite erklärt sich aber auch dieser scheinbare Widerspruch. Die im Video eingeblendeten Geschwindigkeitswerte sind im Gegensatz zu den zeitnah erfassten Beschleunigungswerten X, Y und Z um mehrere Sekunden veraltet und beziehen sich auf den Fahrweg rund 76 m bis 108 m weiter vor dem Unfall. Dass das Fahrzeug dort beschleunigt hat, ist auch plausibel, da ab dem Unterfahren der Brücke das Speed-Limit von 35 mph auf 45 mph angehoben wurde, wie gleich gezeigt wird.

Abbildung 10: Frontkamerabild ca. 120 m vor dem Unfallort

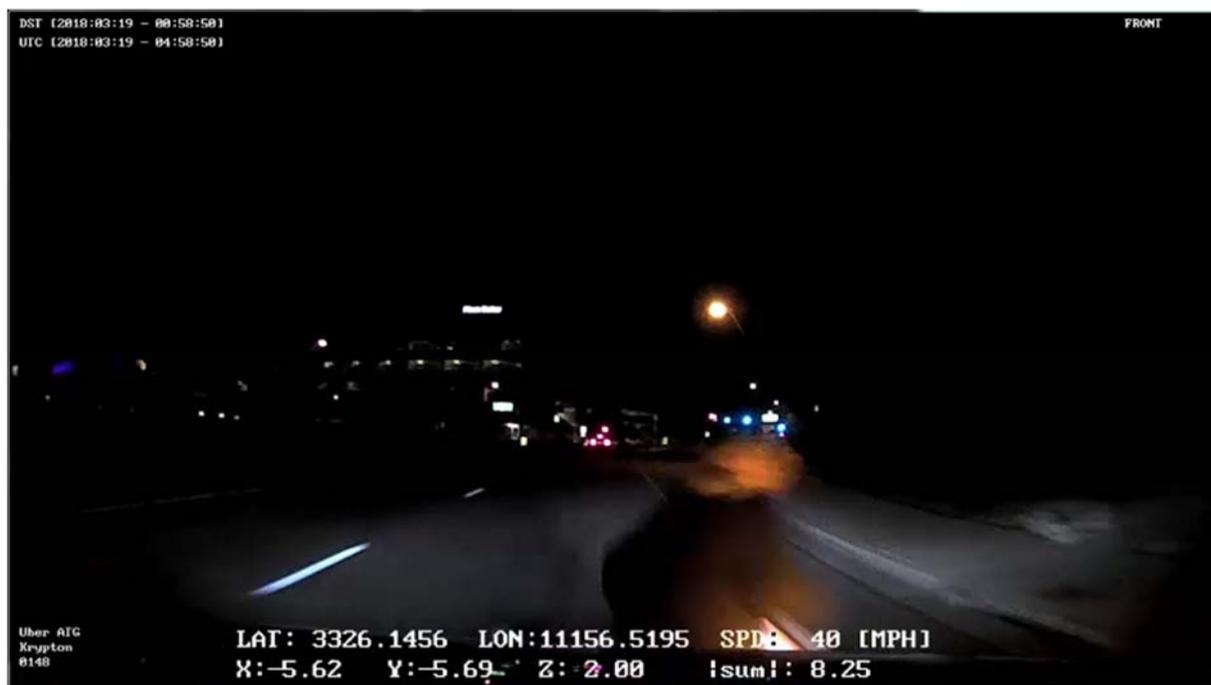
D.h., das Fahrzeug hat in den letzten 70 m vor dem Aufprall eine Geschwindigkeit von etwa 45 mph gehabt. Laut Anzeige im Video (Metadaten) beschleunigte das Fahrzeug in diesem Bereich von 34 mph auf ca. 40 mph unmittelbar beim Aufprall und erhöhte die Geschwindigkeit dann noch auf 42 mph nach dem Unfall. Letzteres ist vollkommen unplausibel, da das bedeuten würde, dass das Auto beim Überfahren des Opfers noch mal Gas gegeben hätte. Tatsächlich wird es allein durch den Aufprall abgebremst worden sein.

Abbildung 11: Frontkamerabild unmittelbar beim Aufprall

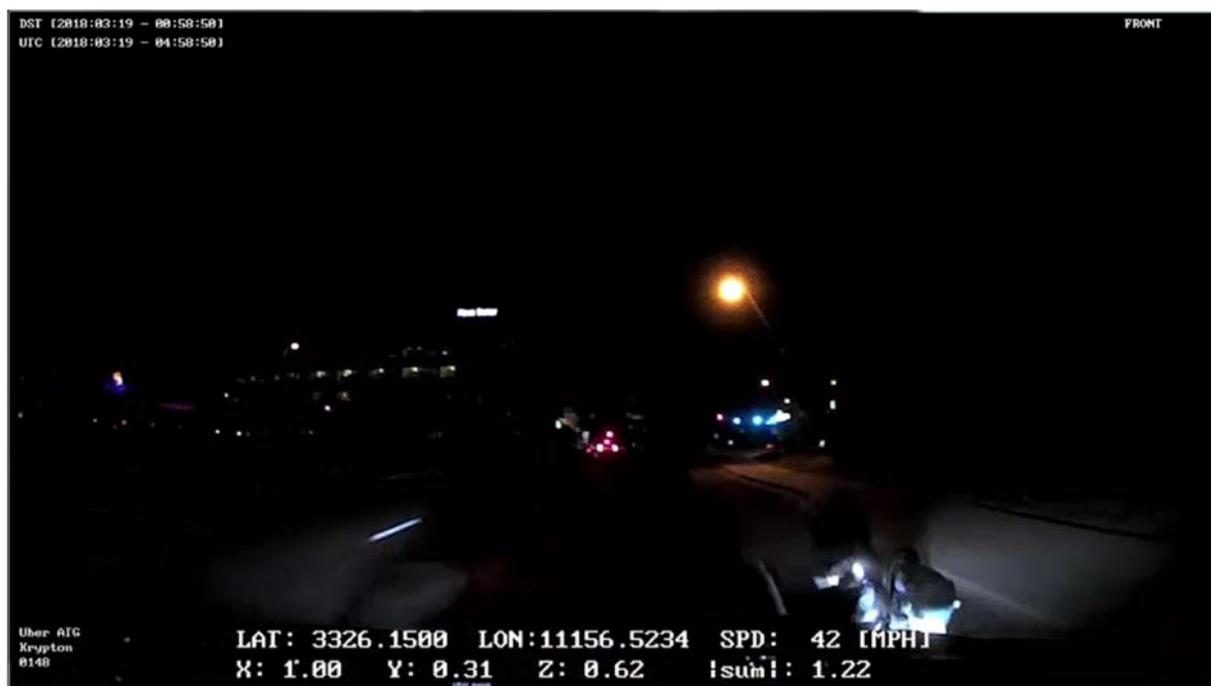
Abbildung 12: Frontkamerabild unmittelbar nach dem Aufprall

Damit kann mit hoher Wahrscheinlichkeit davon ausgegangen werden, dass das Fahrzeug zum Zeitpunkt des Unfalls zwischen 42 und 45 mph schnell war. Nun wurde auch seitens der Polizei zunächst behauptet, dass an dieser Stelle ein Tempolimit von 35 mph besteht. Damit wäre das Fahrzeug automatisiert zu schnell gewesen.

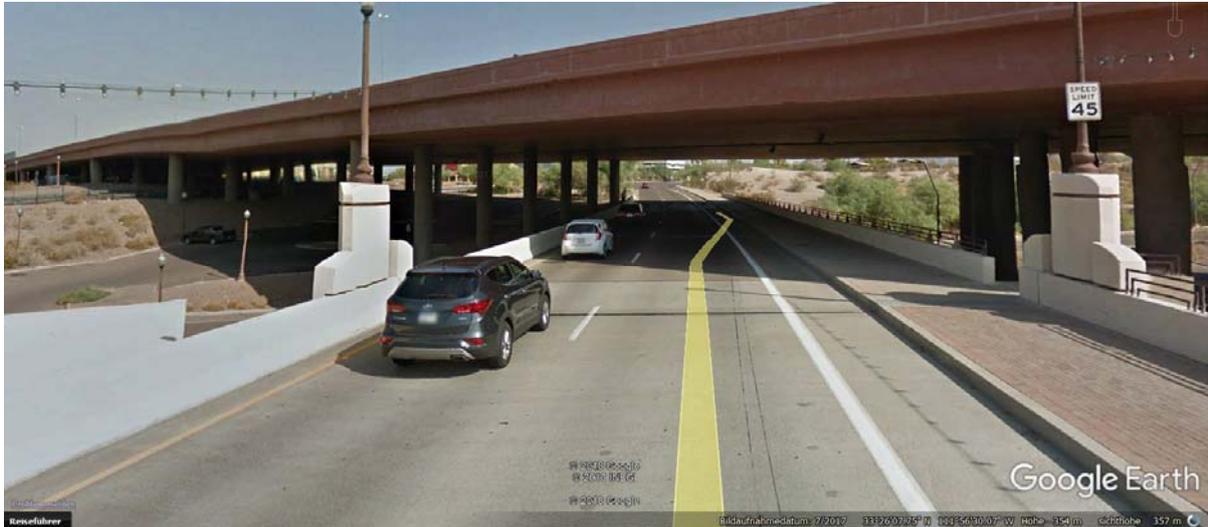
Zum einen liefert Google Earth in der Streetview-Ansicht ein vollkommen klares Bild der Beschilderung vor der Brücke (also ca. 200 m vor dem Unfallpunkt). Das Bild stammt von Juli 2017 (also deutlich vor dem Unfallzeitpunkt). Aber auch auf dem Unfallvideo ist das 45 mph-Schild gut erkennbar:

Abbildung 13: Google-Streetview Aufnahme des 45 mph-Schildes bei Tag

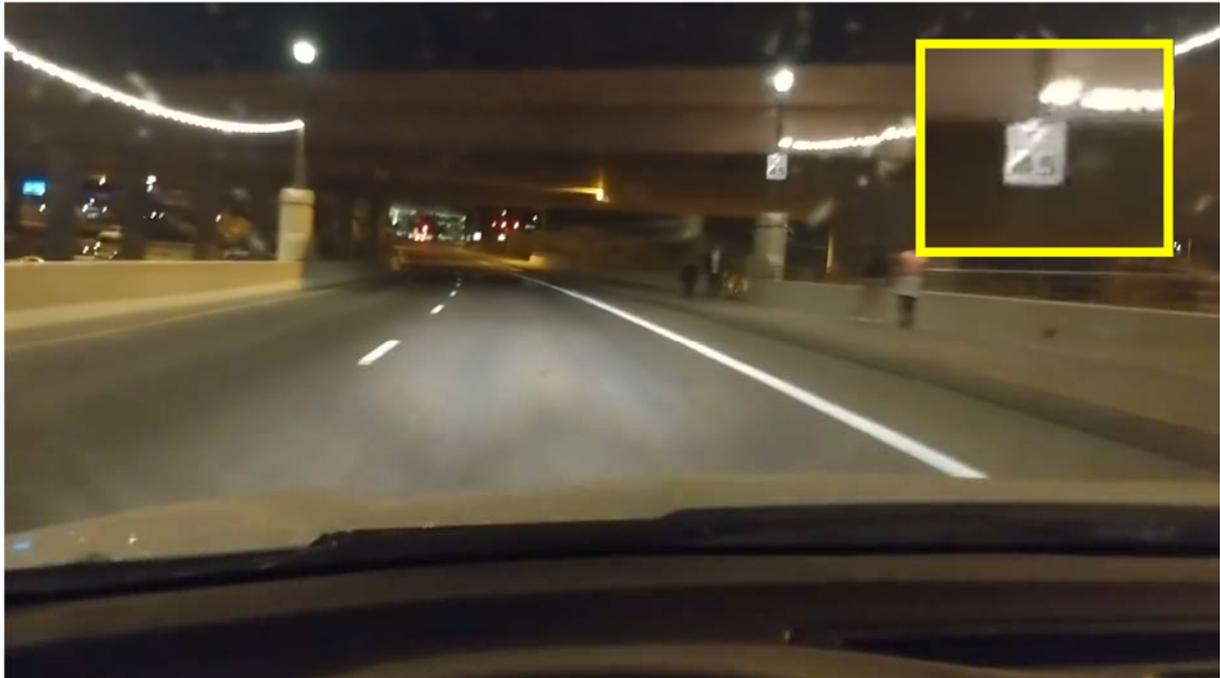
Abbildung 15: Aufnahme des 45 mph-Schildes aus einem Vergleichsfahrzeug bei Nacht.

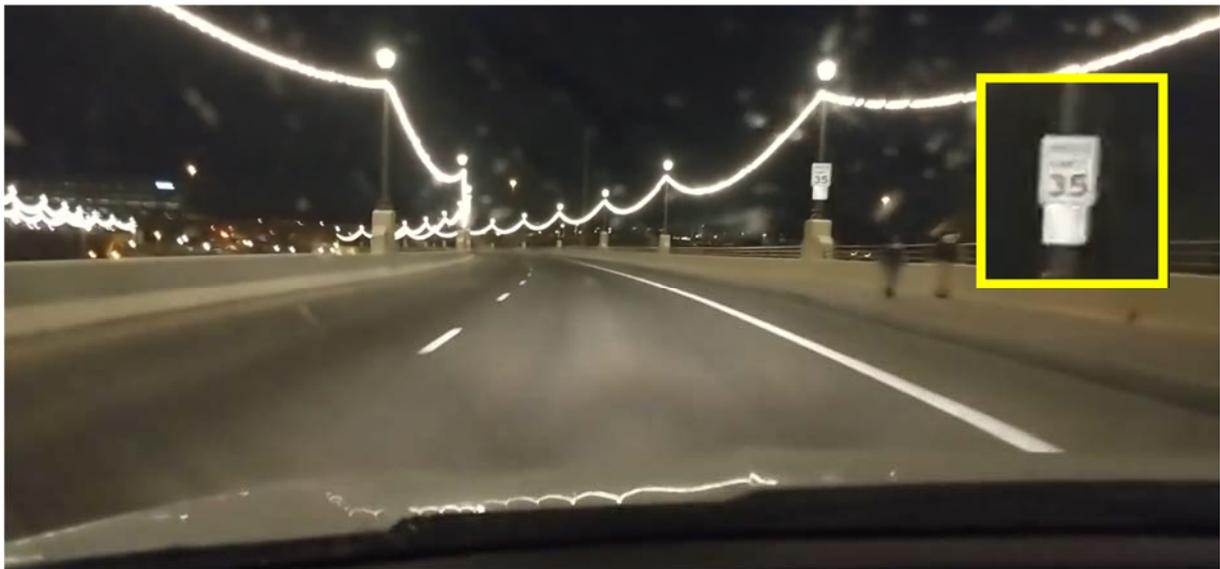
Abbildung 16: Aufnahme des vorherigen 35 mph-Schildes aus Vergleichsfahrzeug bei Nacht

Da dieses Video auch den Bereich hinter dem Unfall zeigt, wird deutlich, dass nach dem 45 mph-Limit bis zum Unfallpunkt keine neue abweichende Geschwindigkeitsbeschränkung besteht. Damit ist bewiesen, dass am Unfallort eine Limitierung von 45 mph und nicht, wie vielfach fälschlich behauptet, 35 mph bestand.

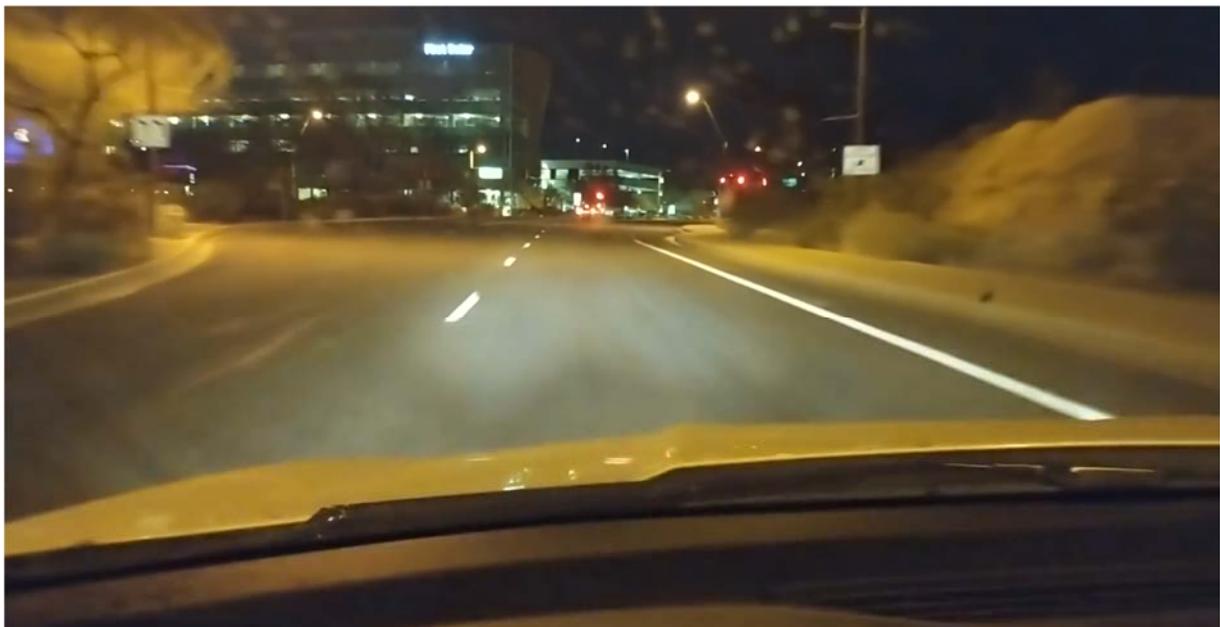
Abbildung 18: Tatsächliche Lichtsituation am Unfallort bei Nacht ca. 40 m vor dem Unfallort

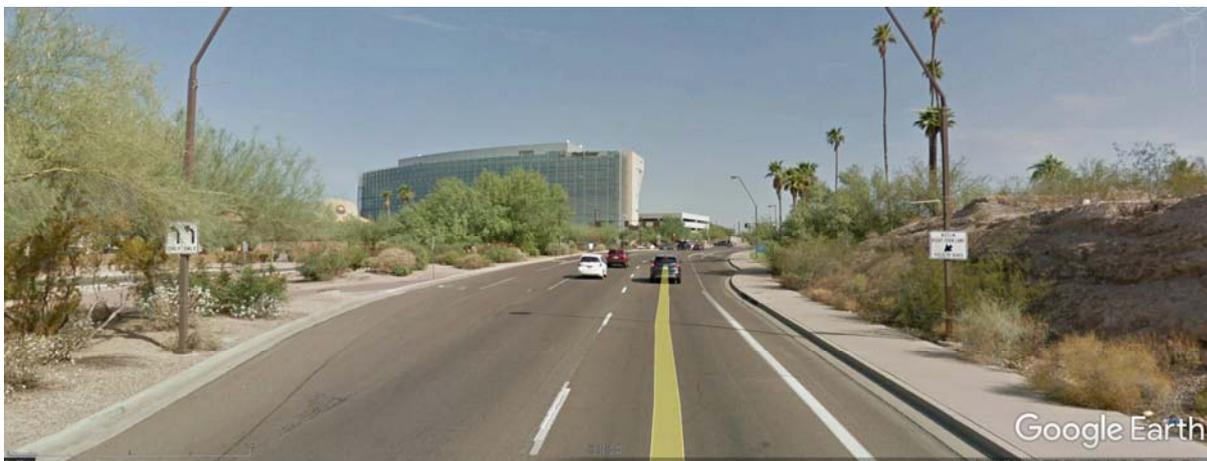
Man erkennt deutlich, dass die gesamte Straße sehr gut ausgeleuchtet ist und ein Hindernis, wie z.B. eine querende Person, die ein Fahrrad schiebt, sehr leicht erkennbar wäre. Google Earth liefert in der Streetview-Ansicht auch hier wertvolle Hinweise zur Situation am Unfallort (hier selbstverständlich bei Tag):

Abbildung 20: Unfallort bei Tag (Google Streetview)

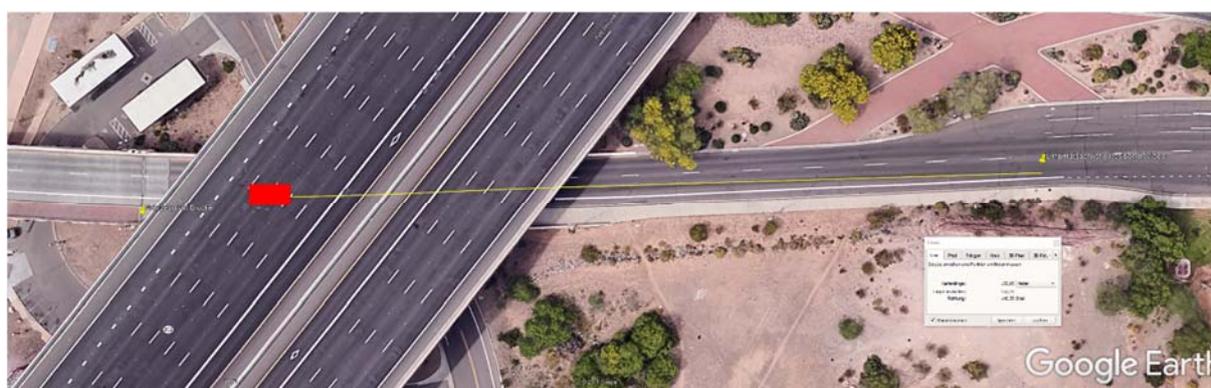
Die Frau war also mindestens 7,5 s vor dem Aufprall bereits auf der Fahrbahn unterwegs. Das Fahrzeug war zum Zeitpunkt des Unfalls im ungünstigsten Fall 45 mph = 72,42 km/h = 20,12 m/s schnell. Damit hat es sich 7,5 s vor dem Aufprall rund 150 m vom Unfallort entfernt befunden. Dieser Punkt liegt unter der Brücke:

Abbildung 22: Übersicht des Unfallortes via Google Earth

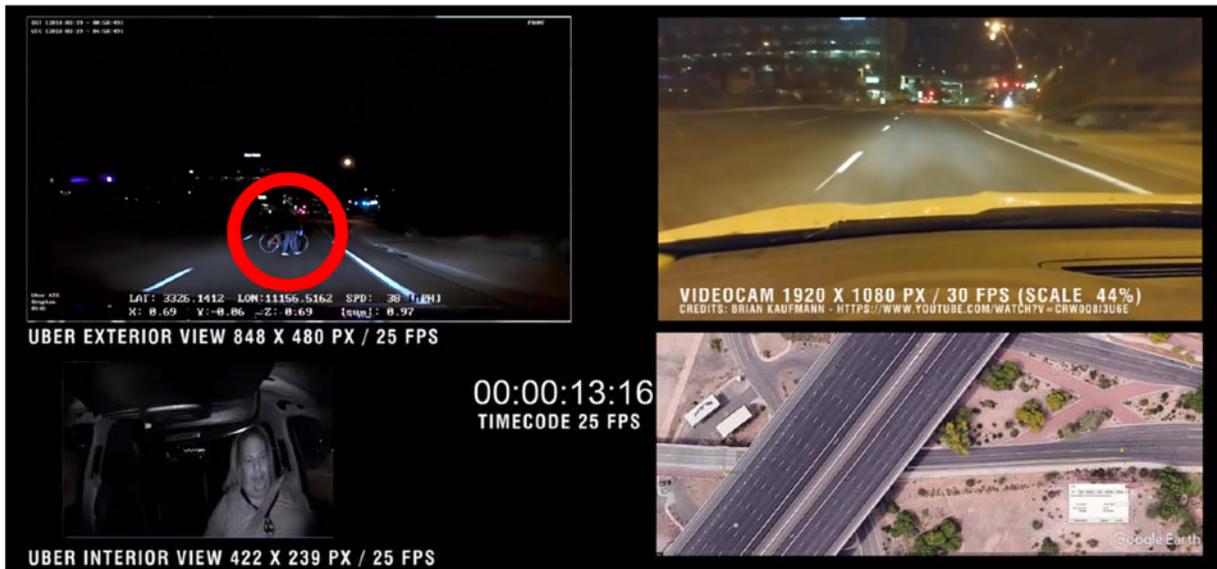
Tatsächlich hat die menschliche Fahrerin erst gut eine Sekunde vor dem Aufprall wieder auf die Fahrbahn geschaut und damit die gesamte einem menschlichen Fahrer zugebilligte Reaktionszeit von einer Sekunde verbraucht, bis eine Reaktion erfolgen konnte / erfolgt ist.

Abbildung 26: Synchronisierte Videodarstellung zum Zeitpunkt kurz vor dem Unfall

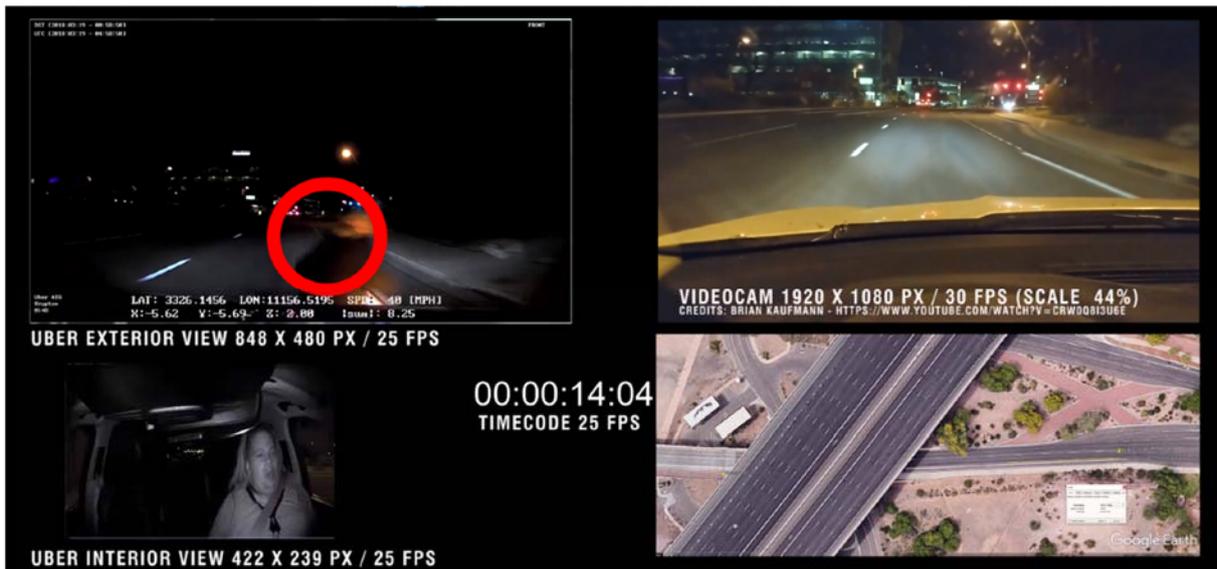
Der Aufprall ist etwa 1 Sekunde später mit Timecode 00:00:14:04 dokumentiert.

Abbildung 27: Synchronisierte Videodarstellung zum Zeitpunkt des Aufpralls

Allerspätestens bei Timecode 00:00:12:20 und damit 1,4 Sekunden vor dem Aufprall ist das Unfallopfer auch in dem dunklen Video des Uber-Fahrzeugs sichtbar und definitiv im Erfassungsbereich der Sensoren selbst eines heutzutage in modernen Fahrzeugen üblichen Frontkollisionswarners auf Radar- und/oder Kamerabasis.

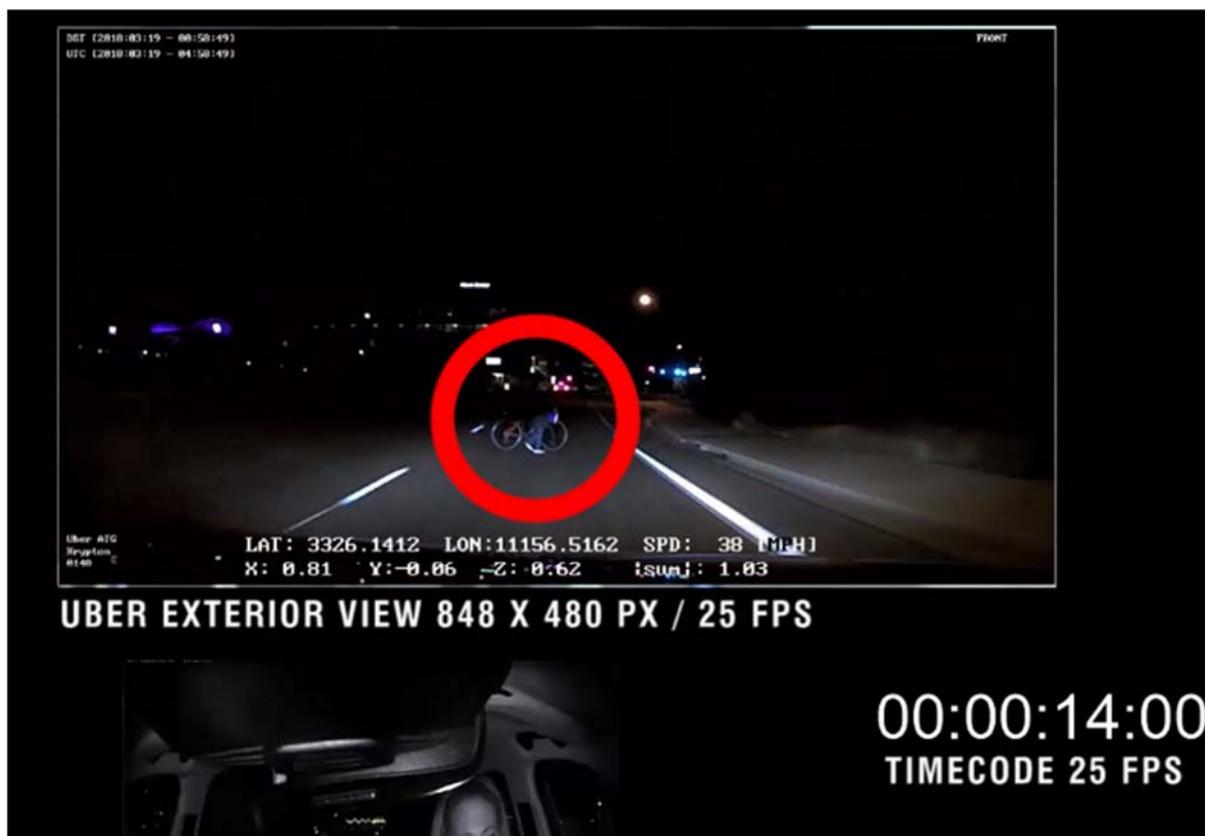
Während der gesamten Fahrt vor dem Unfall liegt der Wert für die Beschleunigung in X-Richtung im positiven Bereich (meist unter 1.00). Damit wird der X-Wert mutmaßlich die Beschleunigung des Fahrzeugs in Fahrtrichtung repräsentieren. Y wird die Beschleunigung zur Seite und Z nach unten darstellen.

Abbildung 30: Positive Beschleunigungswerte vor dem Unfall

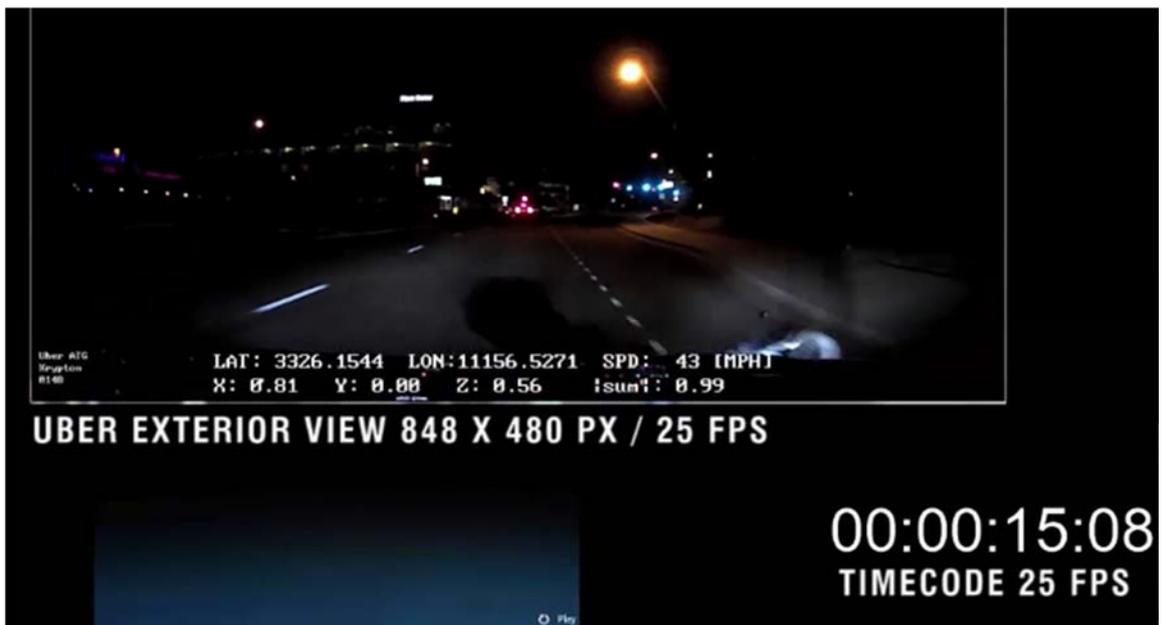
Unmittelbar nach dem Aufprall verändern sich die Werte wieder positiv und erreichen in etwa die Beträge vor dem Unfall:

Abbildung 32: Positive Beschleunigungswerte nach dem Aufprall

Ermittelt man dann noch anhand der Fernsehberichterstattung und einem Vergleich mit Google Earth den Punkt, an dem das Fahrzeug offenbar aufgefunden wurde, kommt man unweigerlich zu dem Schluss, dass das Fahrzeug direkt nach dem Unfall die vorher gewählte Geschwindigkeit wieder aufzunehmen versucht und Gas gegeben hat.

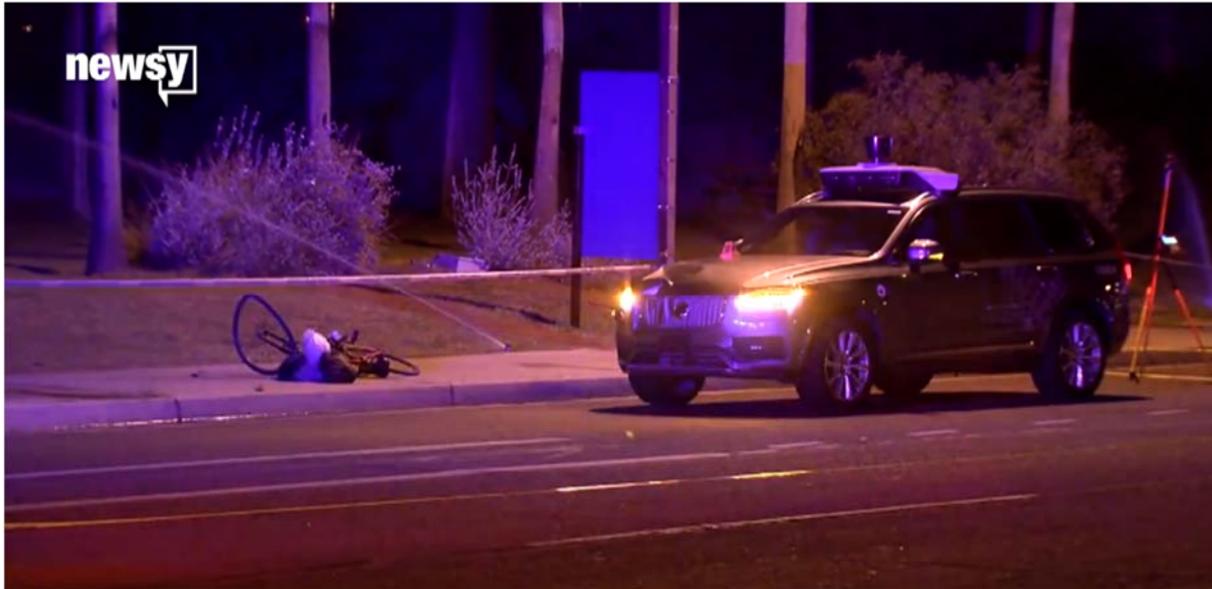
Abbildung 33: Bild der mutmaßlichen Auffindestelle des Fahrzeuges (Quelle: newsy)

Dieser Punkt liegt (abgeschätzt mit Google Earth) mehr als 50 m hinter dem Unfallpunkt. Diese Distanz entspricht in etwa dem Anhalteweg aus 72 km/h = 45 mph (Reaktions- und Bremsweg).

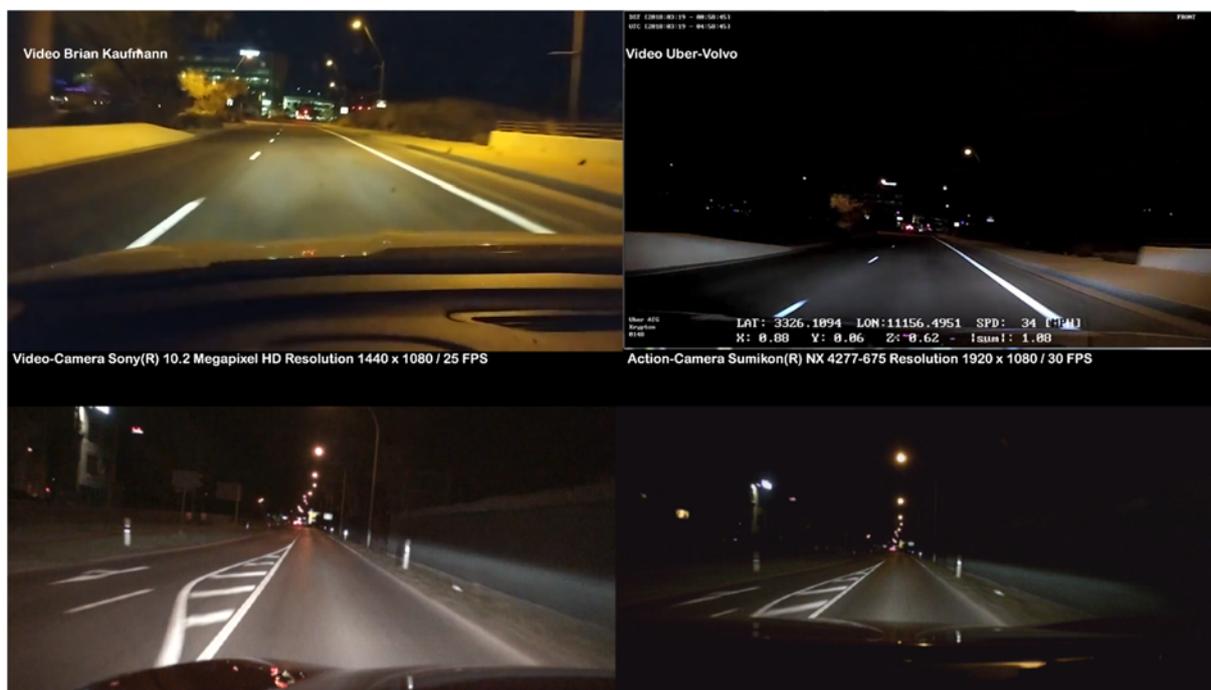
Abbildung 35: Kameravergleich

Links oben sieht man das Video von Brian Kaufmann und rechts daneben, dieselbe Stelle im Video aus dem Unfallfahrzeug. Darunter sieht man eine beleuchtete Landstraße in Würselen (Deutschland), die links mit einer Sony Videokamera und rechts mit einer einfachen ca. 30 € teuren Action-Cam aufgenommen wurde. Man erkennt beim Vergleich der unteren Bilder auch hier den qualitativen Unterschied vor allem in Bezug auf die Helligkeit. Das Bild der einfachen Action-Cam ist dunkler, mit einer geringeren Auflösung und qualitativ schlechter, hat jedoch ein größeres Weitwinkelobjektiv (ähnlich einer Dashcam). Tatsächlich kann man aber bei beiden Vergleichskameras deutlich über die Reichweite des Abblendlichtes hinaus bis mindestens 100 m weit nach vorn schauen. In der Realität ist die Sichtweite für den menschlichen Fahrer sogar noch weiter und die Szenerie deutlich heller und kontrastreicher.
